南阳中联水泥有限公司河南省镇平县老庄镇
凉水泉水泥用大理岩矿
矿区生态修复方案

编制单位：河南地矿集团中昊建设工程有限公司

编制时间：2026年3月

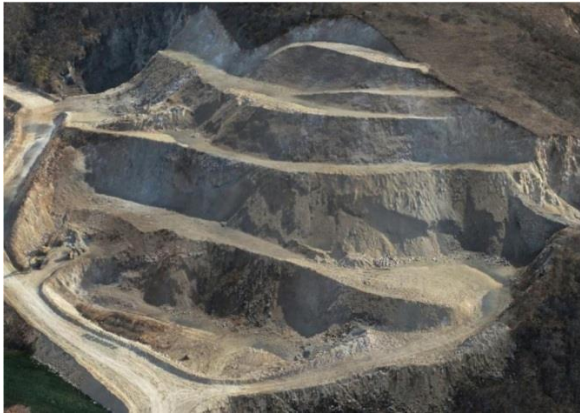
照片 1-1 采坑二 (1#民采坑)

采坑二开采标高自332m至428m，场地长320m，宽195m，单级台阶高度可达25m，边坡坡度 $10 \sim 90^\circ$ ；采坑三开采标高自358m至479m，场地长675m，宽195m，单级台阶高度可达50m，地形坡度一般 $10 \sim 85^\circ$ 。采坑三北为历史遗留一民采坑，开采标高自403m至428m，场地长90m，宽60m，单级台阶高度可达20m，边坡坡度 $10 \sim 50^\circ$ ；采坑三南为历史遗留一民采坑，开采标高自414m至458m，场地长100m，宽70m，单级台阶高度可达43m，边坡坡度 $10 \sim 70^\circ$ 。

1#民采坑（照片 1-1）位于矿区中部偏北侧山坡上，为山坡式+凹陷式采坑，开采标高自 332m 至 428m，场地长 320m，宽 195m，面积 5.3297hm²，单级台阶高度可达 25m，最大边坡坡度约 90°。

根据现场调查, 1#民采坑开采标高自 332m 至 428m, 场地长 320m, 宽 195m, 单级台阶高度可达 25m, 边坡坡度 10~90°, 为前期民采形成, 总面积 5.3297hm²。矿山开采破坏了原有的植被, 改变了原有地形地貌景观, 对地形地貌景观破坏严重。

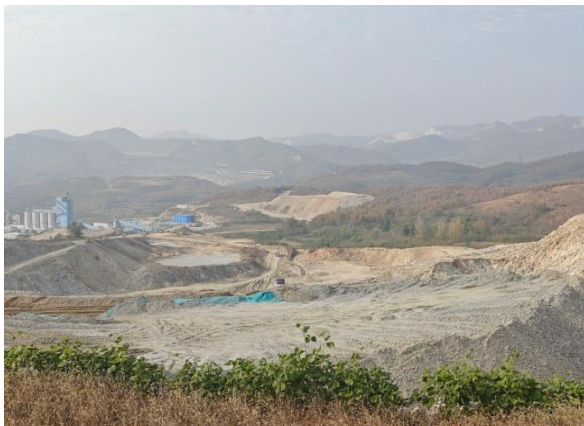
照片 1-5 露采场

矿区露采场自东向西形成了+465m、+450m、+435m、+420m共4个台阶，其中+465m、+450m已经终了。各平台均由联络道路通往主运输道路，最终通往外部道路。目前主运输道路已由露天采场修建至外部G207国道，道路全长约900m，最大纵坡8%，宽度为4m，双车道，碎石路面。

根据现场调查，露采场自东向西形成了+465m、+450m、+435m、+420m 共 4 个台阶，其中+465m、+450m 已经终了并已进行生态修复并完成验收。露采场面积 26.3283hm²。矿山开采破坏了原有的植被，改变了原有地形地貌景观，对地形地貌景观破坏严重。

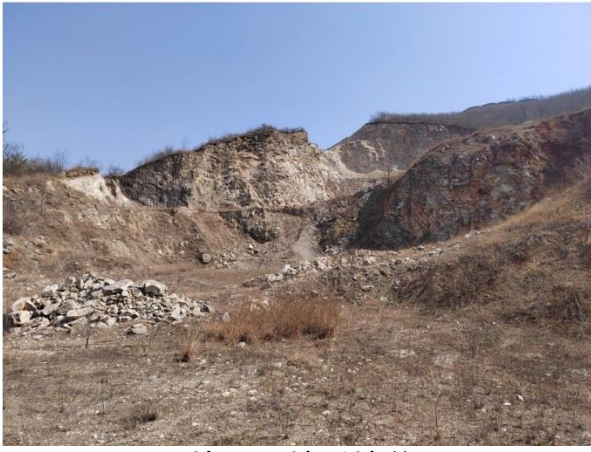
照片 2-1 地形地貌 1

矿区属东秦岭伏牛山支脉的东南麓，属低山丘陵区（见照片 2-1、2-2）。区域内总体地势北高南低，山势走向近东西。矿区内海拔标高+535~+325m，相对高差一般小于 210m。山势总体平缓，局部稍陡，山顶稍圆，地形坡度以 10~25° 为主，局部 35°。矿区内冲沟断面近似“U”字型，纵坡度 5~20°，沟底宽度 3~50m，利于排水。

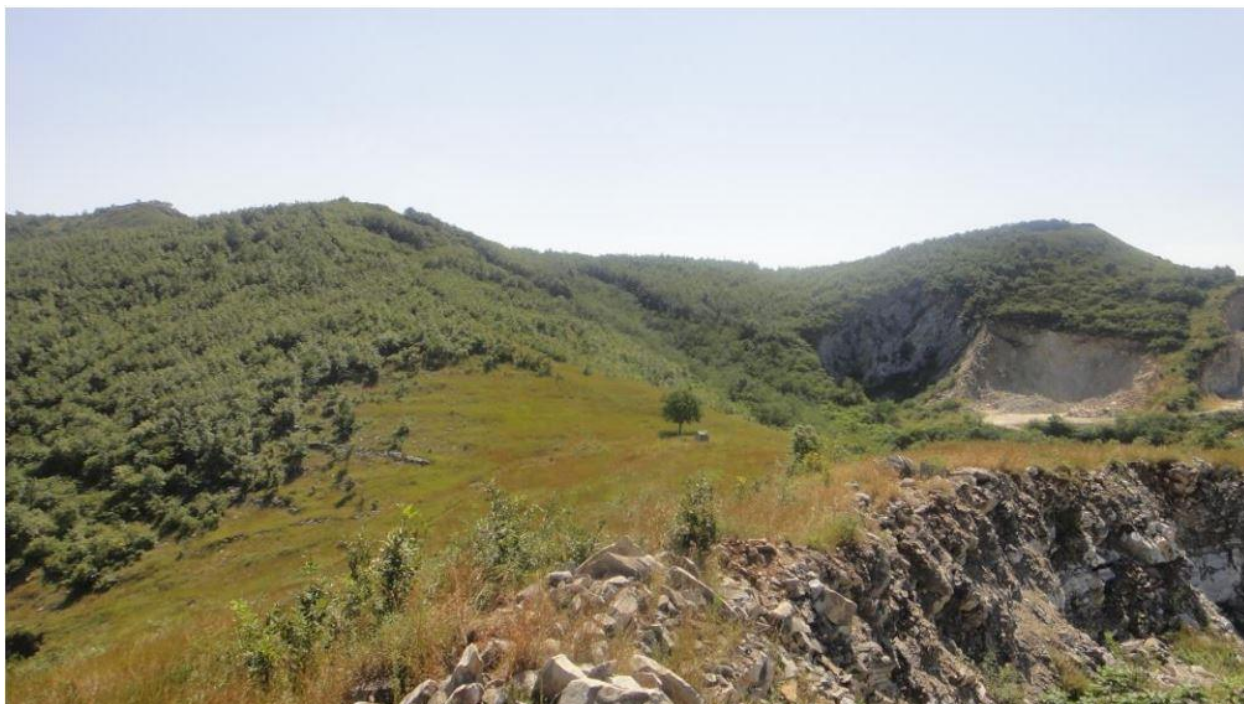
照片 2-3 矿区内部分植被

矿区内部分植被见照片 2-3。

地内农作物有小麦、玉米。地势高处长势稍差，地势低处较好。

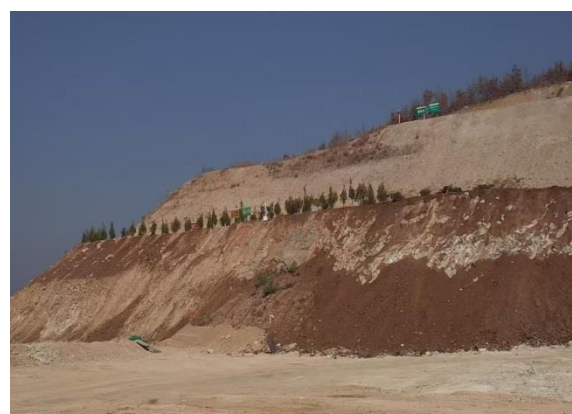
矿区主运输道路内侧设置有排水沟，在道路急转弯、临空侧等危险地段设置有用废石堆积而成的挡车墙，道路沿线设置有安全警示标志。

照片 2-6 终了平台治理

照片 2-7 矿区道路硬化

照片 2-8 修建排水渠

照片 2-9 植树绿化

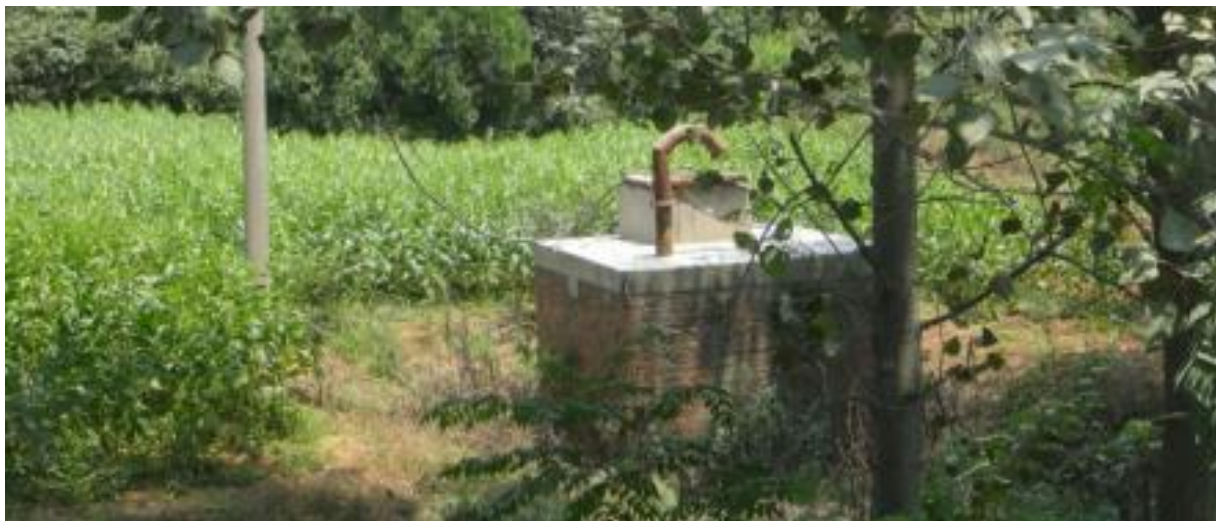
照片 3-1 童家河边专用机井

矿区外西侧童家河内常年有水（照片 3-1），童家河旁边有专用机井（照片 3-2），安装有抽水泵，为当地居民灌溉用水，水质满足复垦需求，日涌水量可达 $300\text{m}^3/\text{d}$ ，均可以作为复垦利用水源。

栽植养护植物地点到河水之间有道路连通，最远运距约 2000m，矿山企业配备有 10m^3 拉水车 2 辆，专门用来洒水抑尘绿化。按照每辆车每次拉水 10m^3 ，每天拉水 80m^3 计算（8 次），2 辆车每日拉水 160m^3 ，灌溉 5 日拉水 800m^3 即可完成。附近河水量与机井出水量远大于复垦需水量，可以满足复垦灌溉需要。

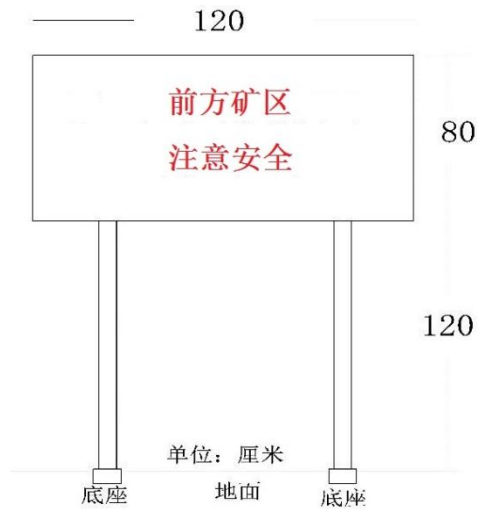
图 4-3 警示牌示意图

在露采场高陡边坡和平台设置警示牌，提醒采矿人员与居民注意安全，预防对周边村民造成伤害。警示牌采用铝合板材质，埋设底柱和安装工程。。警示牌示意图见图 4-3。

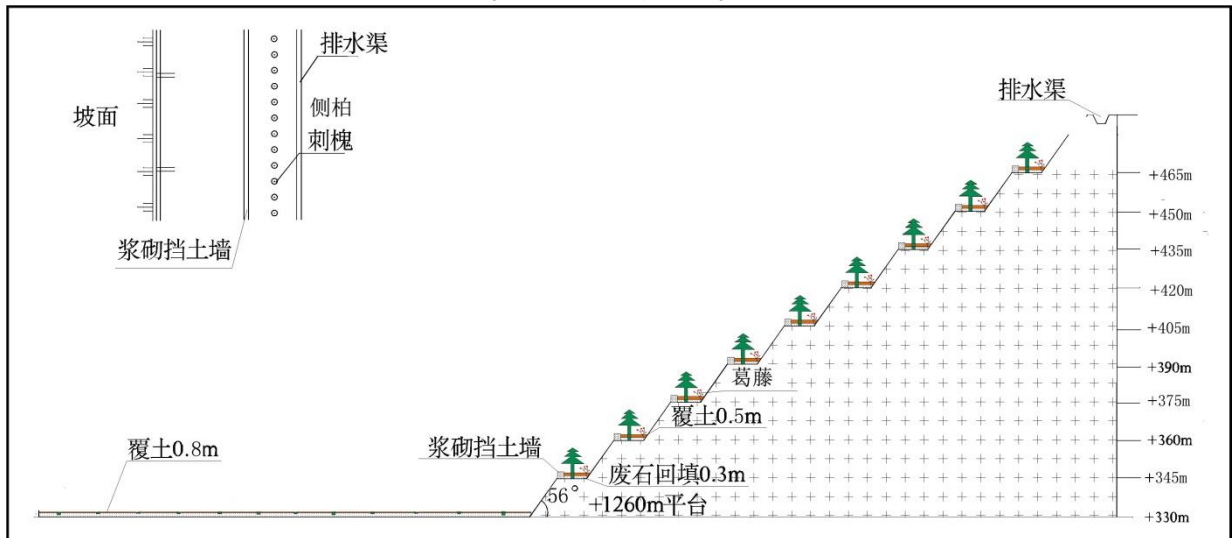
图 4-10 A-A' 复垦效果剖面图

矿山开采形成的露采场面积 63.8794hm²，其中底部面积 45.5396hm²、平台面积 8.8592hm²、边坡面积 9.4806hm²。根据适宜性评价结果，将露采场底部复垦为旱地、平台复垦为乔木林地、边坡复垦为其他林地。
