# 南阳市卧龙区蒲山矿业公司石灰岩矿 矿区生态修复方案

南阳市卧龙区蒲山矿业有限公司

2026年2月

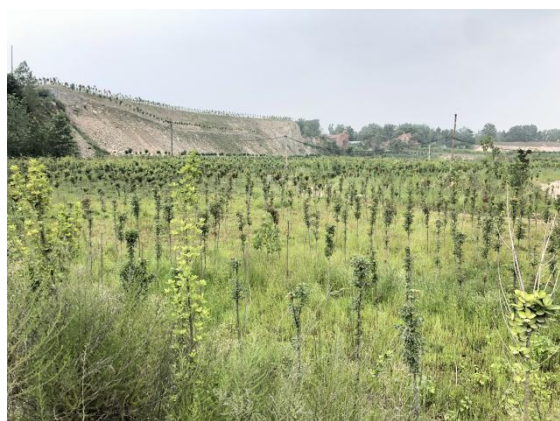
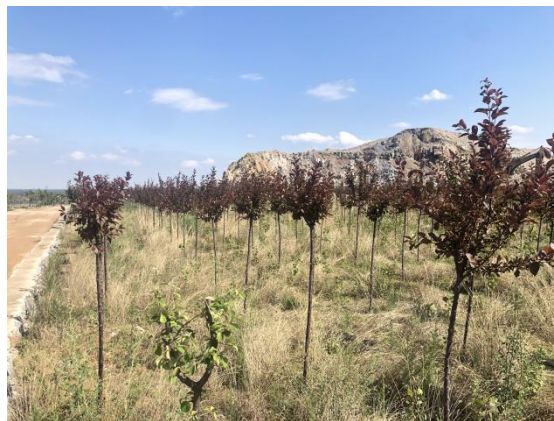
照片 0-1~6-2 治理后照片

其中，2022 年度使用基金金额 20.68 万元，完成工作量：覆土 30000m<sup>3</sup>，排水沟 196.9m，栽种火炬松 8280 棵，柳树 100 棵，黄栌树 2000 棵，冬青树 365 棵，黄杨球 1200 棵，红叶石楠苗 1500 棵，全山撒播草籽。

2023 年度使用基金金额 20.68 万元，完成工作量：绿化面积 44733 m<sup>2</sup>，覆土 62129m<sup>3</sup>，种植大叶女贞 1790 棵，黄杨苗 48000 株，草籽 100 公斤，红花檵木 300 棵。

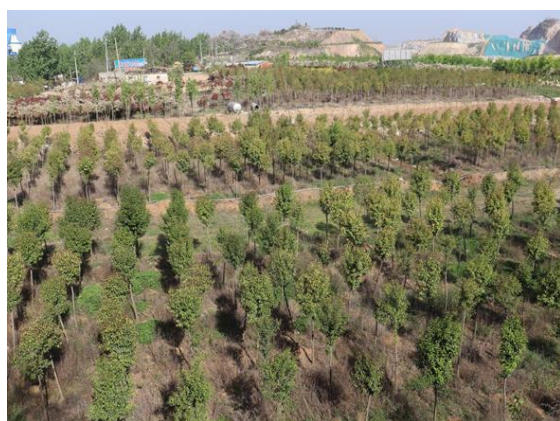
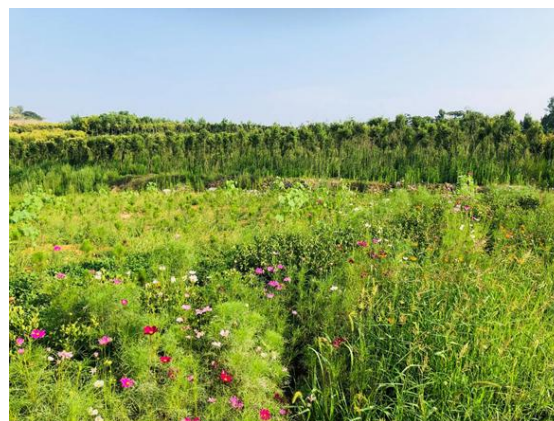
照片 0-3~0-4 治理后照片

2024 年度使用基金金额 19.59 万元，完成工作量：绿化面积 48600m<sup>2</sup>，覆土 20000m<sup>3</sup>，种植大叶女贞 1897 棵，石榴树 200 棵，杨树 100 棵，睡莲 150 株，麦籽 31000m<sup>2</sup>。

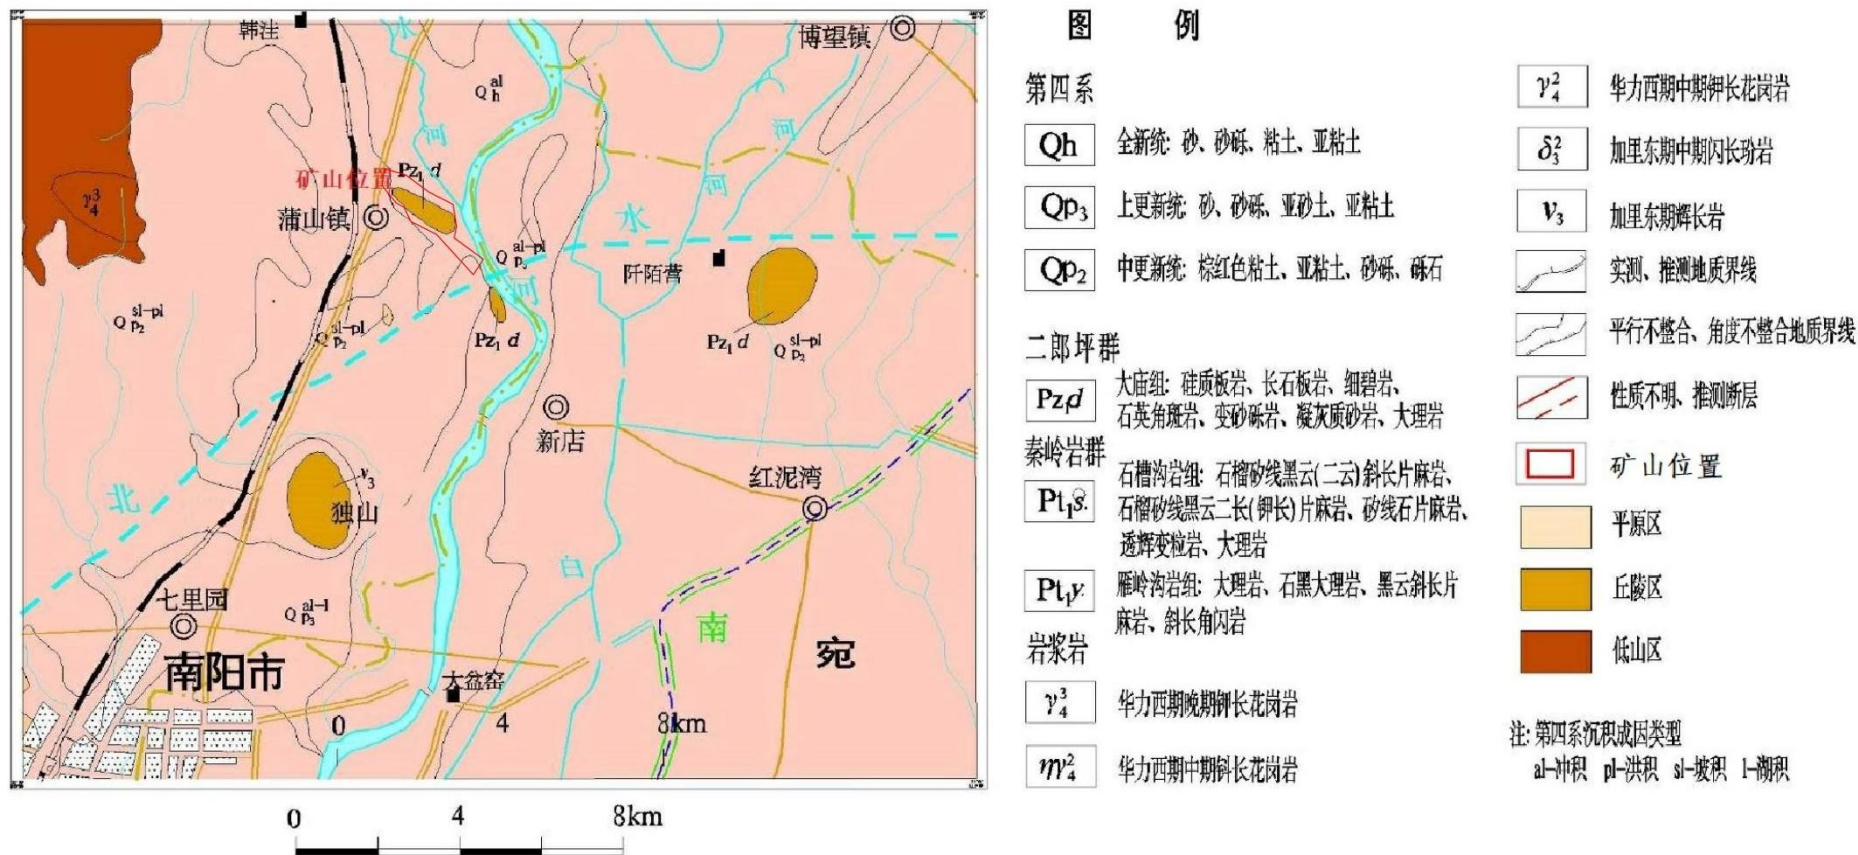
图 2-1 矿区地貌图

项目区地处伏牛山系伏牛山南麓，地貌类型为丘陵地貌，处于南阳盆地的北边缘，周边地形基本为平原地貌（图 2-1 矿区地貌图）。山体整体呈东西向，总体地势中部高四周低，地形坡度 8~22°。矿山从 60 年代已开始开采，其原始标高+319m，直至现在已连续进行几十年的开采，目前最高点位于矿区东南向+219.84m，最低位于矿区西北向+128.00m，相对高差 92m。项目区内大规模的采矿活动，已改变原有的地貌形态。

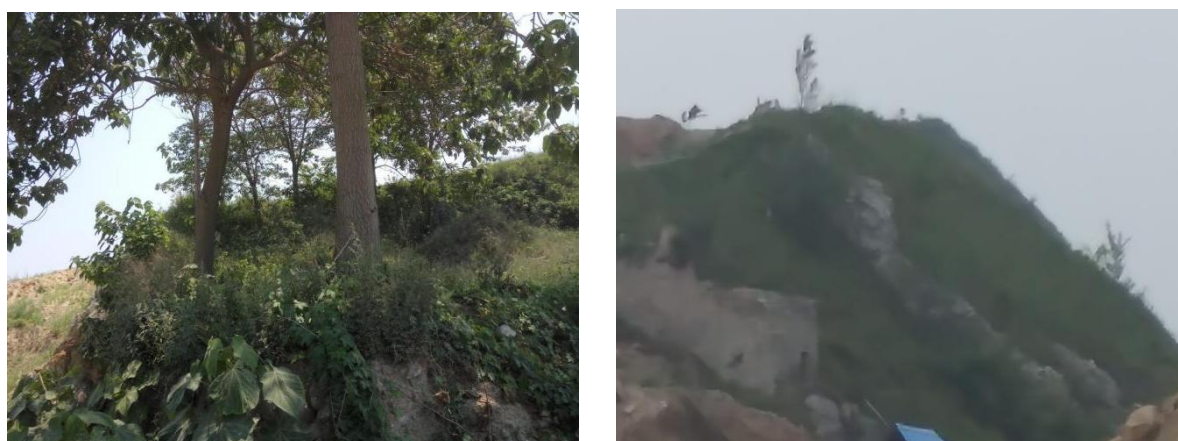
照片 2-1~2-2 项目区植被

项目区主要植被以草类为主。区内未见珍稀濒危和保护植物种类。矿区周边乔木及灌木，乔木有大叶女贞、油松、毛白杨、刺槐、榆树等；覆盖度 20%左右。

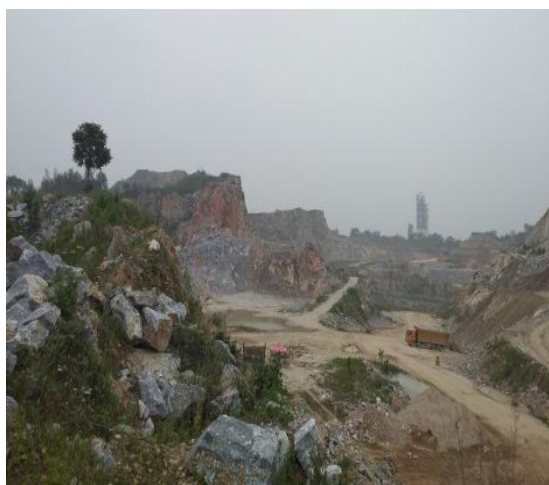
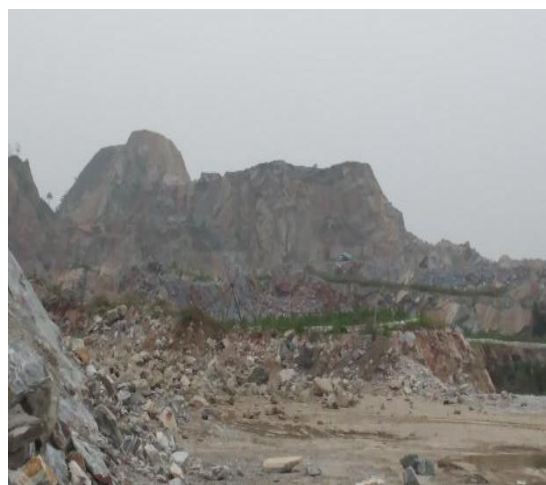
照片 3-1 露天采场

本矿山经多年开采，对地形地貌景观的影响主要为多个大小不等的矿坑相连的露天采场，总面积约 20.5304hm<sup>2</sup>，开采标高+188.9m~+135m，采坑深度 0.8~6.7m，坡面角为 45°~68°。

露天采场以挖损方式使原有地形地貌景观发生根本改变，原有山体及植被遭到严重破坏。现状条件下，露天采场区域对原始地形地貌景观影响程度严重。

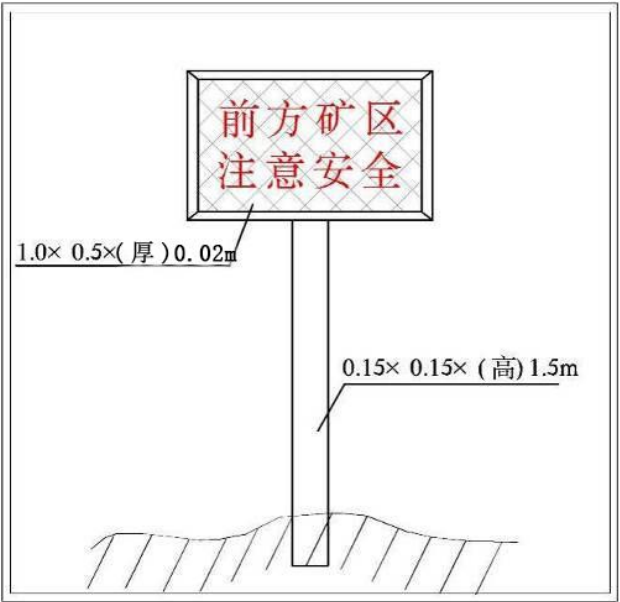
图 4-3 警示牌示意图

设计在露天采场四周设置永久性且醒目的警示牌（方钢骨架、不锈钢面板，50cm×35cm），共 10 块。
