泌阳县恒丰石业有限公司方城县小史店镇
林场村过山庙饰面用花岗岩矿
矿区生态修复方案

泌阳县恒丰石业有限公司

二〇二六年三月

编制单位：南阳市南岩地质勘查技术服务有限公司
法定代表人：徐鹏举
方案编制负责人：杜思胜
主要编写人员：杜思胜 阎仁杰 高维征 张群发
曹建和

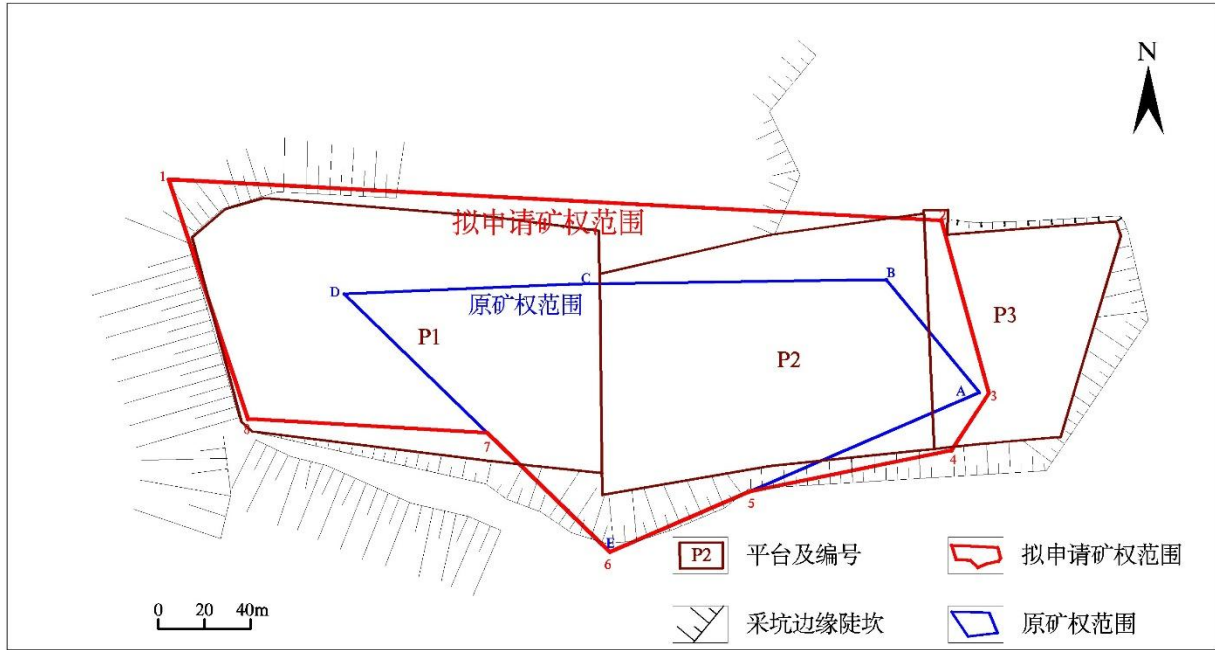
图 1-3 采动区分布示意图

经对矿山进行了现场踏勘，矿区现状范围内有 1 个露采场，3 个平台 P3、P2、P1，采场开采情况详见表 1-3，图 1-3。

由于原矿区范围过小，原《储量报告》对矿体勘查不准，提交的矿体范围偏小，实际上矿体向下、向东西两侧延伸较远，在开采过程中，由于未认真测量边界，沿用老采场，致使该采场平台（P3、P2、P1）均超出矿区平面范围或标高。因超范围开采，当地自然资源管理部门已对企业进行过违法处理。

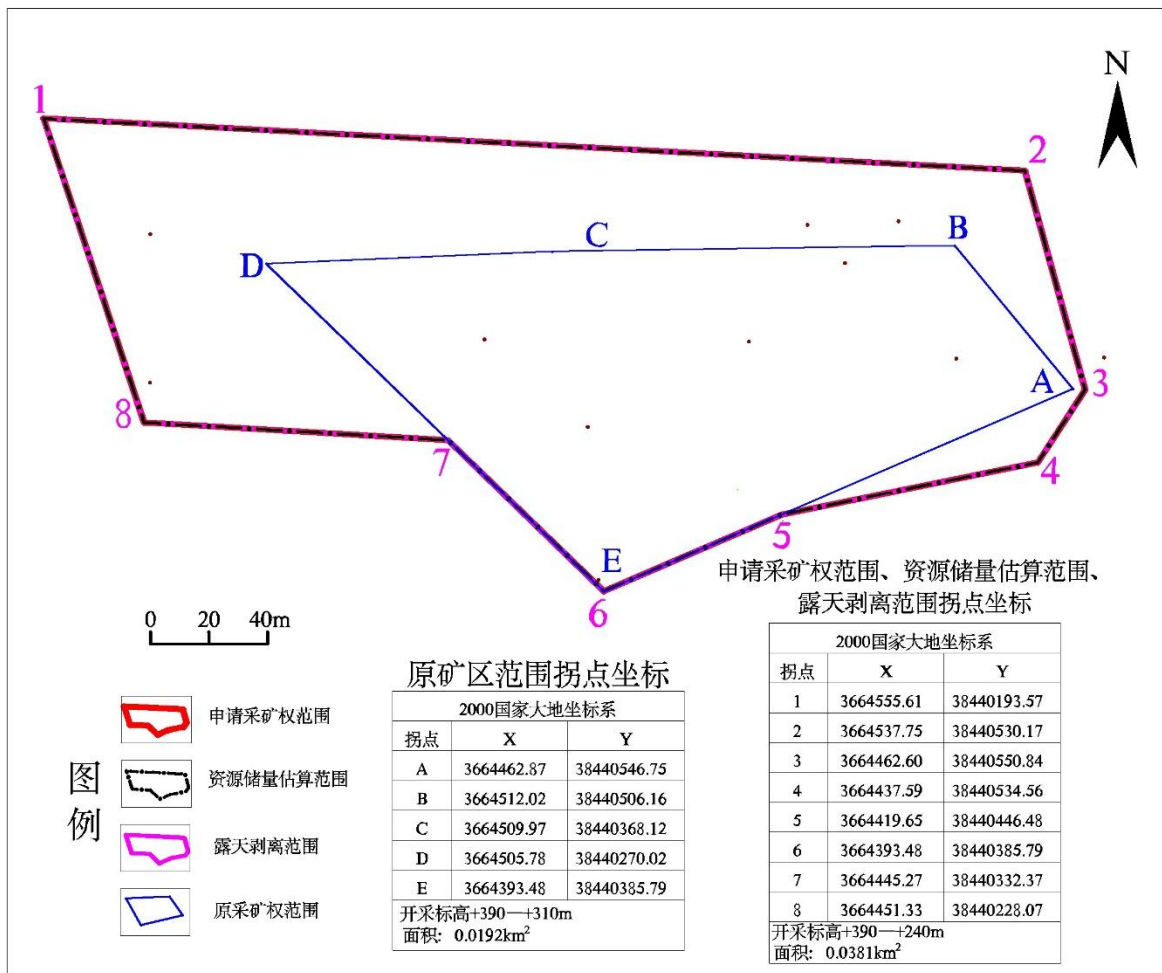
图 1-4 原有矿权、申请采矿权范围、资源储量估算范围及露天剥离范围叠合图

面积	0.0381km ²
开采标高	+386.27~+240m
露天剥离标高	+386.27~+240m

扩大矿区范围后申请采矿权范围、原采矿权范围、资源储量估算范围见

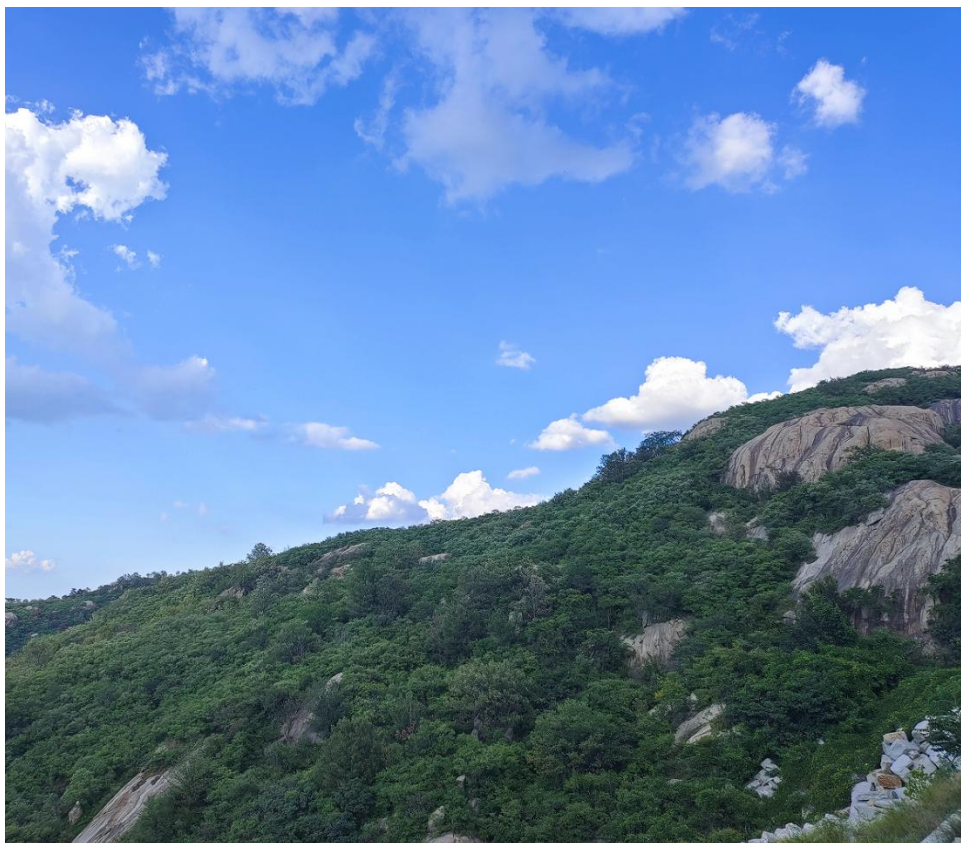
图 2-1 地形地貌（一）

矿区处于伏牛山余脉东延，属低山丘陵区。区内海拔最高点位于边界东南边界处（DK2），海拔标高 386.27m，最低点位于矿区西北角附近，海拔标高 290m，最大相对高差 96.27m，矿区范围较小，位于山脊附近的单面山坡上，矿区西部边缘地形切割较深，为一近南北走向的深沟，总体趋势南东高北西低，残坡积物覆盖较浅，山坡上植被发育一般，大部分基岩裸露，地表迳流条件较好，有利于大气降水的排泄，矿区北西方向约 300m 白胖沟口海拔高度约 216m，为当地最低侵蚀基准面。

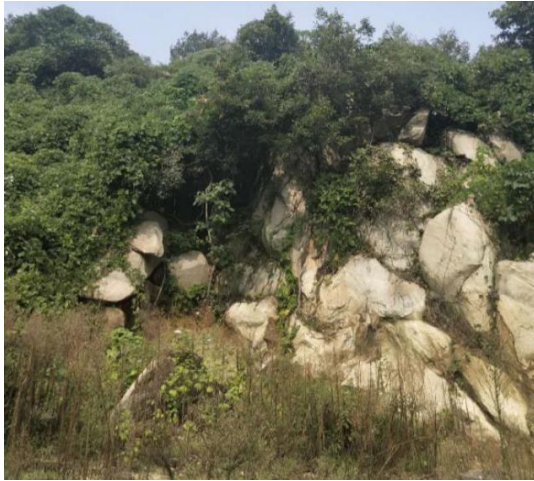
图 2-4 矿区周边植被情况

须草，黄背草、茅草、白草等位置。区内林草植被较好，杂草丛生局部岩石裸露，植被覆盖率在 23%以上。

根据查阅资料和现场调查，项目所在区域内无珍稀动植物资源。矿区主要植被见图 2-4、图 2-5。

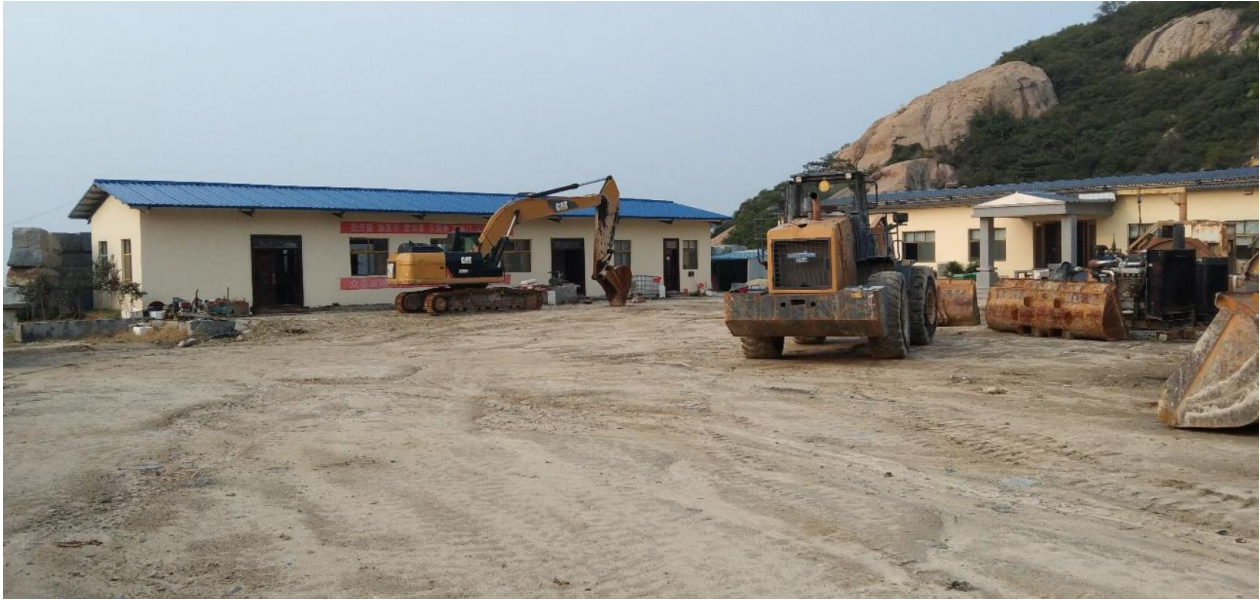
照片 3-2 工业场地

本矿山工业场地占地面积 0.4103hm²，依据地势而建，主要为生活办公区域、临时仓库、临时修理厂、临时停车场、水池等，破坏了原有地形，改变了周边地貌的一致性和协调性，对原生地形地貌景观影响和破坏程度严重。

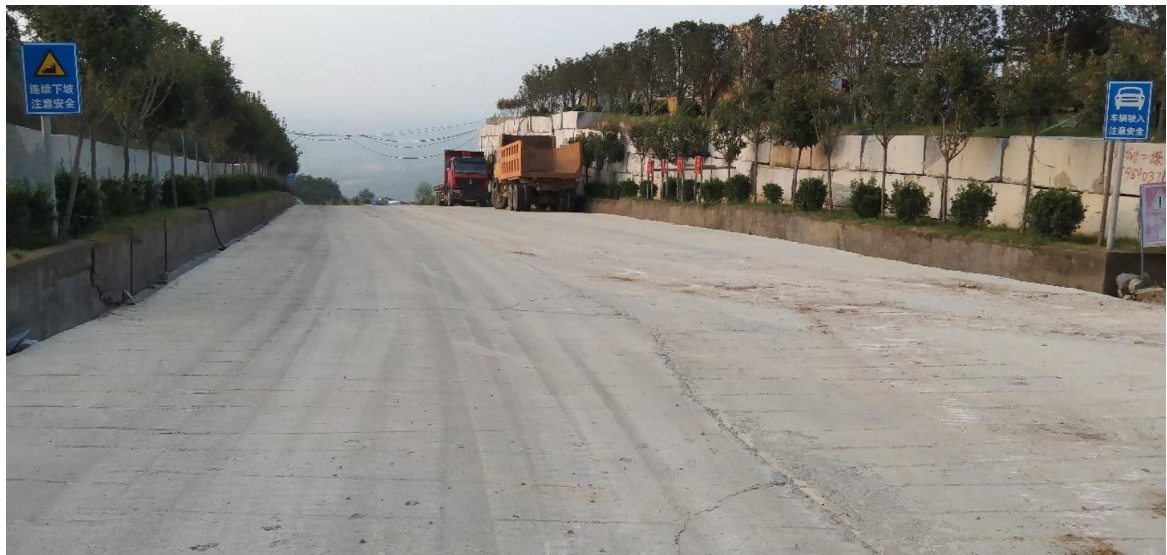
照片 3-3 矿山道路

根据现场调查，本矿山建有 1 条矿山道路，连接各个场地，主干道路已硬化为混凝土路面，部分碎石胶结路面，路面宽 2~6m，道路占地面积 0.9443hm²，矿区道路依山势而建，破坏了原有地形，改变了周边地貌的一致性和协调性，对原生地形地貌景观影响和破坏严重。

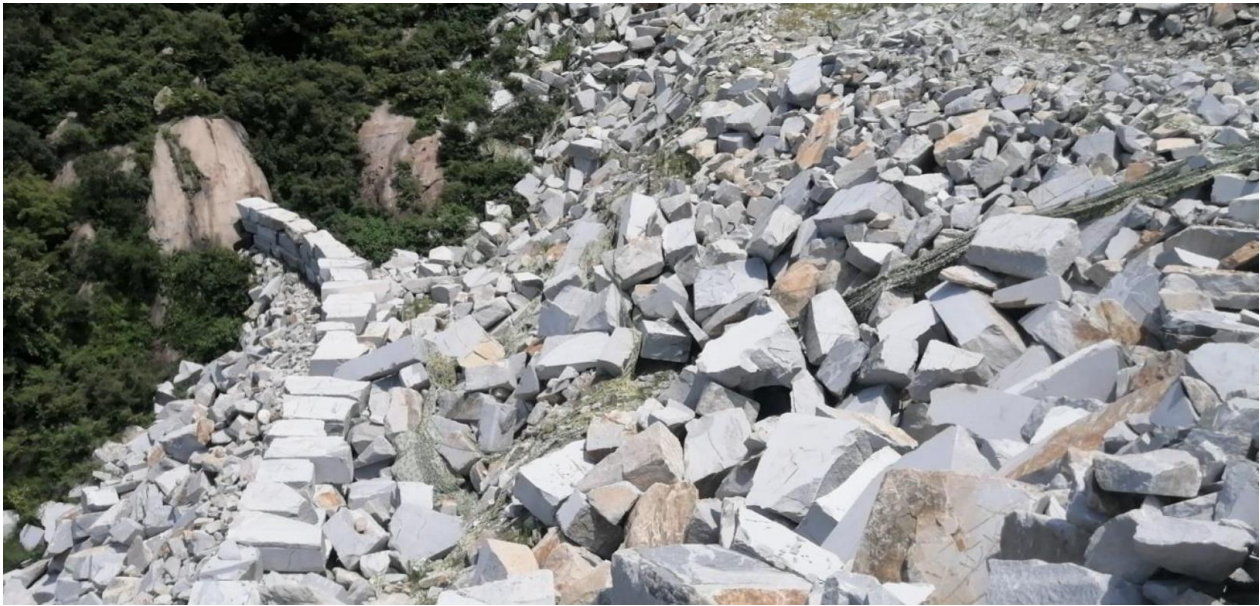
照片 3-4 排渣场

根据现场调查，本矿山建有 1 个废渣场，位于露天采场北侧，面积约 0.4832hm²，用于堆置矿山生产过程中产生的废渣，顺沟道自然排放，堆置高

度 0~3.0m，坡面角 30°；废渣场破坏了原有地形，改变了周边地貌的一致性和协调性，对原生地形地貌景观影响和破坏程度严重。

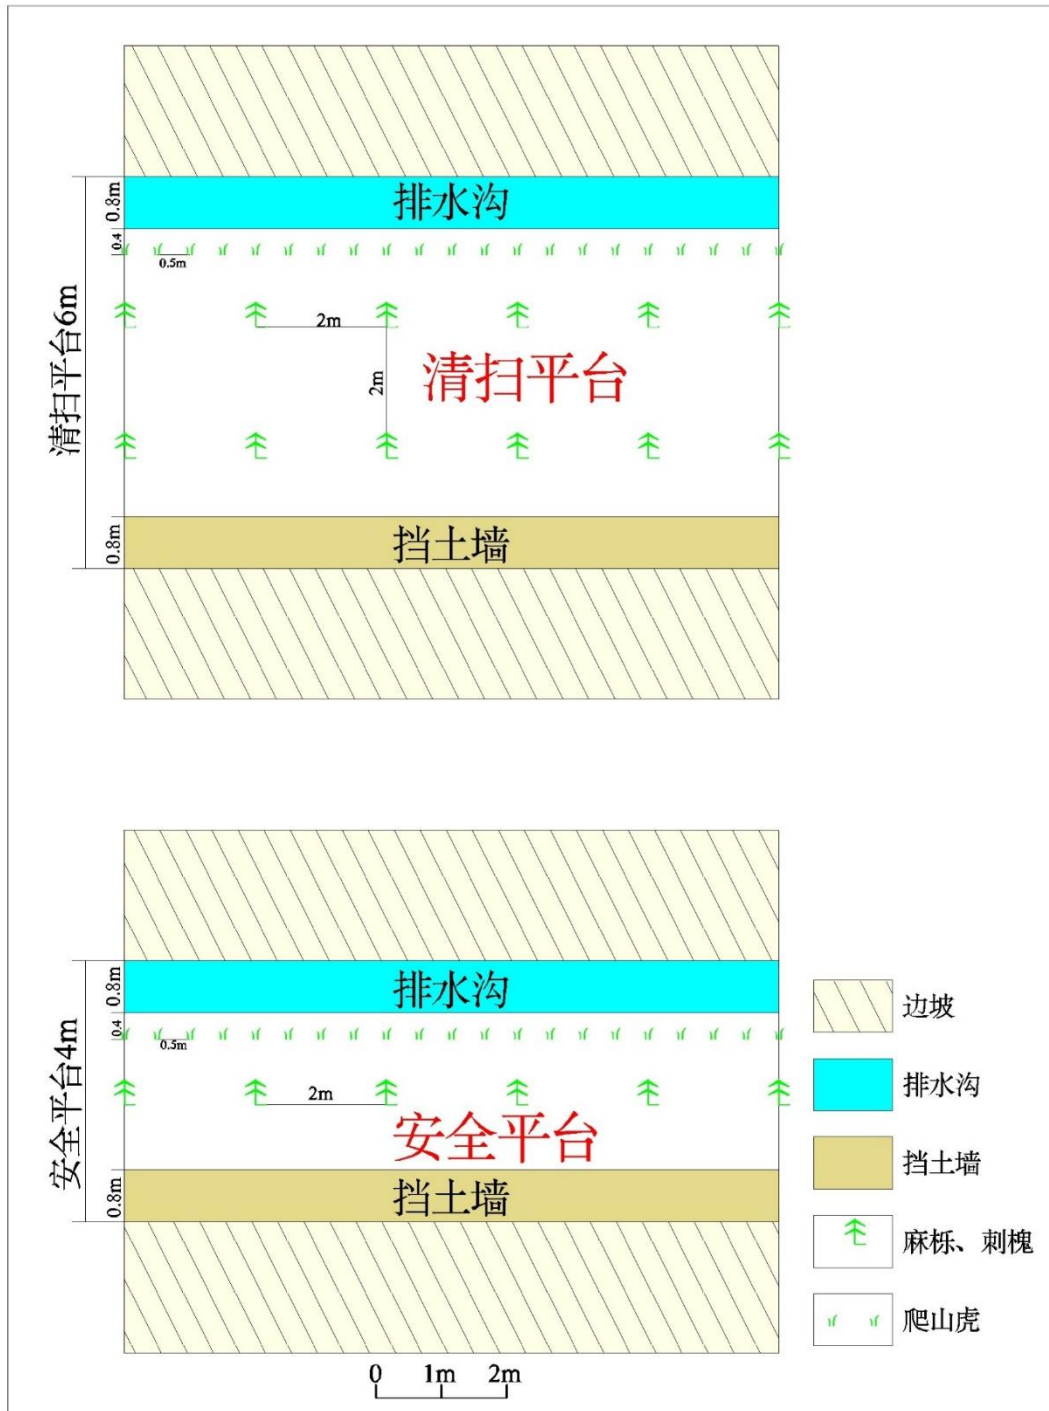
表 4-1 平台植被恢复布置图

栽植时对于容器苗一定要把容器去掉, 至少要把容器底部撕破但不要弄散土球。按照“三埋两踩一提苗”技术要求栽植。先回填 15-20cm 表土(一埋), 每穴掺入有机肥 5-10 公斤(特别是爬山虎一定要施肥, 使其迅速生长往上攀爬覆盖边坡石壁, 7-8 月份再追施化肥一次, 0.25 公斤/株, 施于树苗周围 20cm 处)或复合肥 0.5 公斤, 与土壤充分混合, 然后把苗木放入穴中央, 按株行距微移照齐, 扶正苗木, 使根系舒展不窝根, 使苗木原根际线低于地表 5cm, 回填细表土至穴的三分之二处(二埋), 用手轻轻提一下苗(一提), 使根系与土壤充分接触并舒展, 踩实(一踩), 再回填心土与地面平(三埋), 再踩实(二踩), 树穴周围封 15-20cm 土埂, 踏实, 立即浇透水。栽植后的前三个月根据天气情况每 7-10 天浇水 1 次, 以后 15-30 天浇水一次, 以保持土壤潮湿为原则。第二年、第三年平均每月浇水 1 次(夏天雨水集中期除外, 以不发生因旱灾影响树木成活为原则), 第二年、第三年 4-5 月份再为爬山虎各追肥一次。由于覆土部分很多是外面生土, 肥力差, 施肥非常必要。

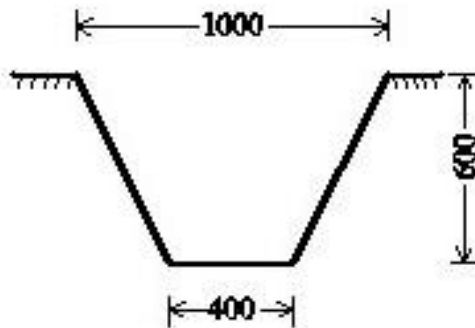
图 4-2 截水沟典型设计图 单位 (mm)

设置位置	断面面积 (m ²)	长度 (m)	开挖沟渠工程量 (m ³)	备注
露天采场	0.42	1314	552	
排渣场、表土堆场外围	0.42	280	118	
工业场地外围	0.42	240	101	
合计		1834	771

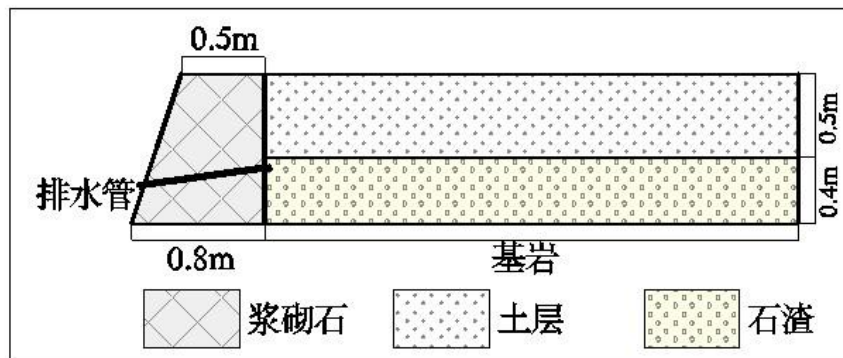
图 4-4 挡土墙设计大样图

设置位置	平台	挡土墙长度	墙高度 (m)	挡土墙截面面积 (m ²)	浆砌石体积 (m ³)	PVC (m)
露天采场平台外侧	345	80	0.9	0.59	47	5
	330	360	0.9	0.59	212	22
	315	360	0.9	0.59	212	22
	300	364	0.9	0.59	215	22
	285	704	0.9	0.59	415	42
	270	690	0.9	0.59	407	41
	255	368	0.9	0.59	217	22
	240					
	合计	2926			1725	176
